신고대상 : 쿠팡 곤지암 1센터

신고내용 : 건축법 위반 신고

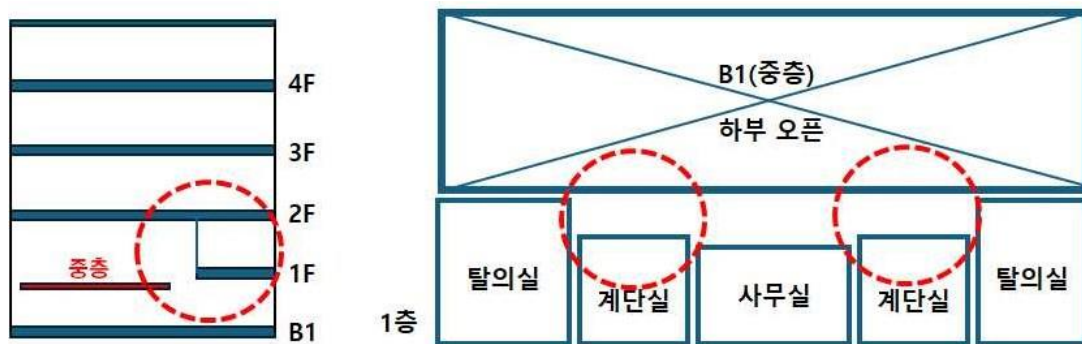
먼저 쿠팡 곤지암 1센터는 복도의 유효폭을 규정하고 있는 건축법을 위반하고 있습니다. 최소 1.2m의 복도 유효폭을 확보하여야하나 실제 약1.0m밖에 되지 않아 복도로 연결되는 좌우 남녀 탈의실에 화재 등의 재난이 발생할 경우 매우 큰 인명 손실이 우려됩니다. 이에 당장 시설물 사용을 중단하고 이를 즉각 시정하여야 될 것으로 판단됩니다.

본 시설물은 4개층으로 구성되어 있습니다. 오른쪽 도면에서 계단실 복도가 건축물의 피난·방화구조등의 기준에 관한 규칙에 의해 최소 복도 유효폭 1.2m를 확보하여야 합니다.

현장에 방문해서 근무자의 출퇴근 상황을 관찰해 보시면 얼마나 위험한 상황인지 확인 가능할 것입니다. 반드시 불법건축물로 지정하고, 사용 중단 등의 빠른 조치가 필요하다는 의견입니다.

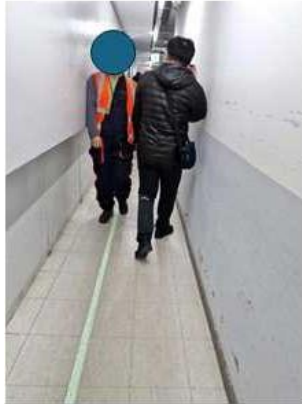
양측 통행시 어깨 부딪힘

하지만, 현장 상황은 복도 유효폭을 약 1m밖에 확보하고 있지 않습니다. 건축법을 피해가기 위해 수직으로 1m이하는 1.2m를 확보하고 있지만 실제 복도 유효폭은 1m밖에 되지 않아 왼쪽 그림과 같이 두사람이 통행하기 위해서는 어깨를 서로 비껴가며 지나야만 합니다.

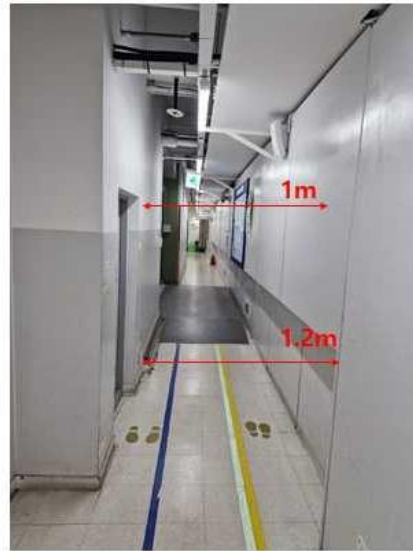
인허가시 편법 설계/시공 의심

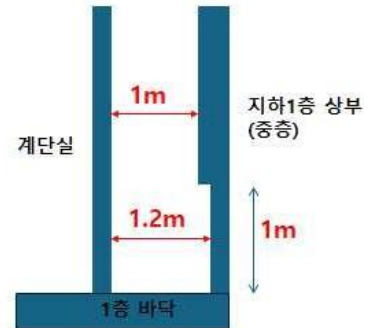
다시 한 번 강조하면, 복도의 양측이 남녀 탈의실이며 동시에 수백 명이 사용하고 있습니다. 또한 탈의실은 외부로 탈출하는 통로가 없기에 복도 측에서 화재 등의 재난이 발생하면 고스란히 큰 인명 사고로 연결될 수 밖에 없습니다.

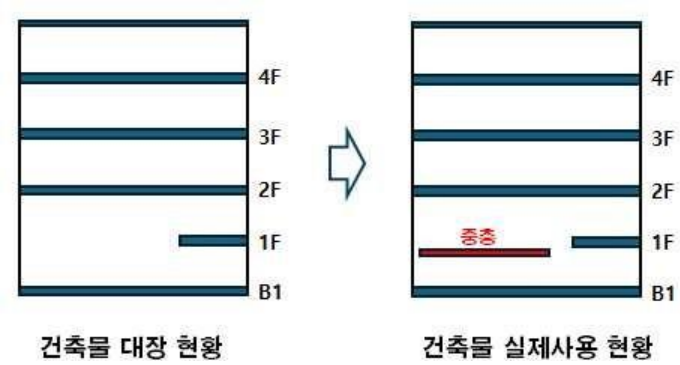
하지만 아래는 실제 사용되는 상황이며, 2024년 가을 중층에 대한 일부 증축공사가 있었습니다.

그렇다면 건축물 대장현황에 지하 1층의 중층에 대한 면적이 포함 되어야 한다고 판단됩니다. 하지만 실제 현황은 그렇지 않습니다.

지하1층의 대부분을 중층을 설치해 사용하고 있기에 개략적으로 약 7,000m<sup>2</sup>가 건축물 대장에 누락되어 있는 것 같습니다.

이에 지하1층의 최초 중층공사가 정상적인 인허가 절차가 있었는지, 작년 가을에 진행한 추가 증축공사가 인허가 절차를 거쳤는지 의심되며, 특히 이를 통해 면적이 늘어났어야 함에도 건축물 대장에 반영이 되지 않았는지 의문이 따릅니다. 행정기관의 오류인지 쿠광의 의도된 불법행위인지 확인이 필요합니다.
