| 출장목적 | 출장결과보고서 (위반건축물 현장확인, 열미리 416-3 ) | | |

#### □ 출장개요

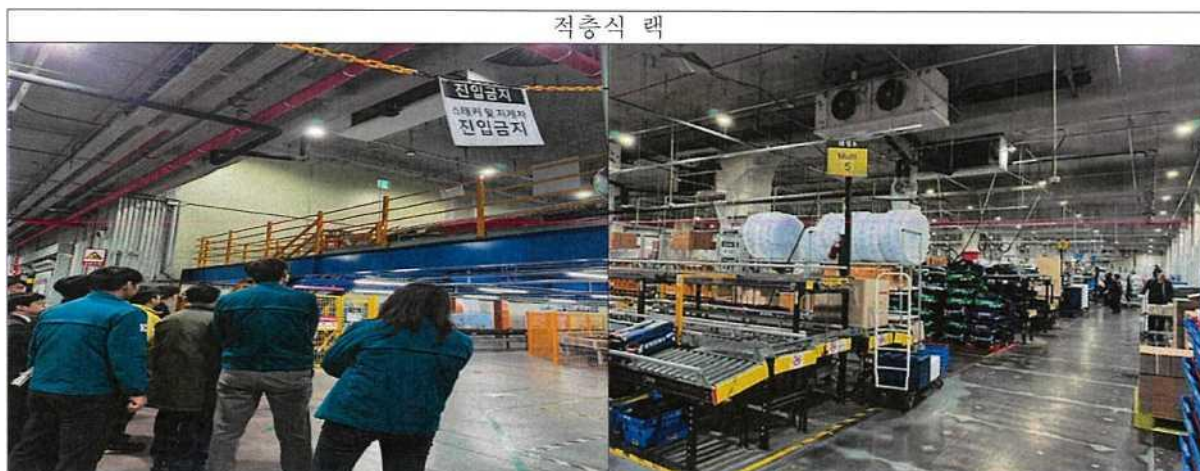
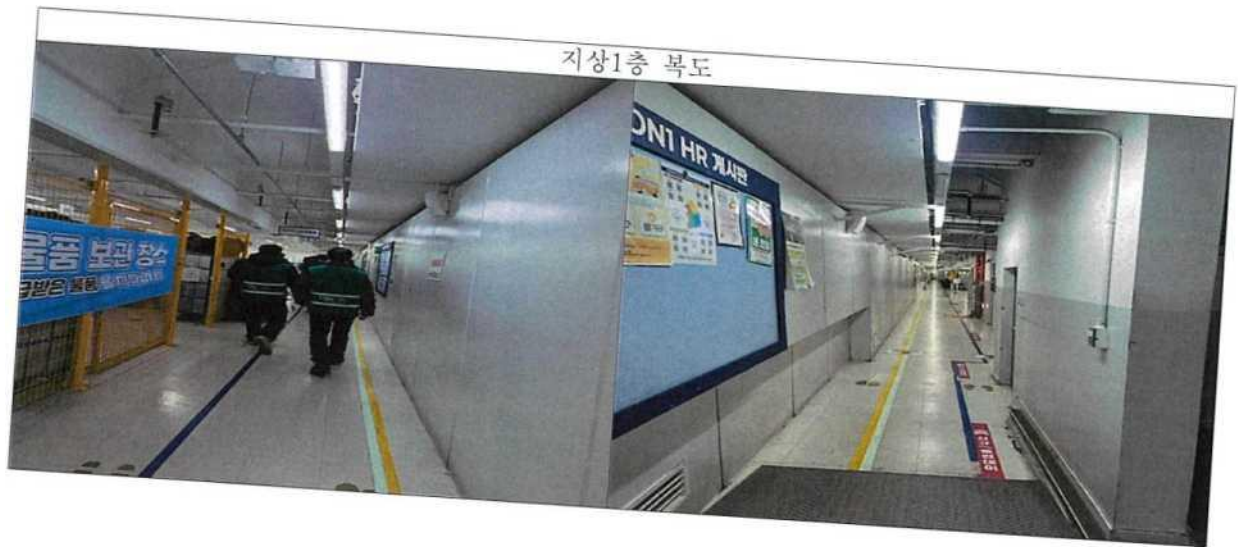
#### □ 위치도 및 현장사진

- 일 시            2026. 01. 07.
- 위 치            곤지암읍 열미리 416-3
- 출 장 목 적      쿠광 연석청문회 관련 건축물 현장 조사
- 주 관            국토교통부 (국토부2차관, 건축정책과, 교통물류과)
- 참석 자          광주시 건축과, 곤지암읍 (개발팀장, 담당자) , 쿠광시설물 관계자
- 출장결과
  - 열미리 416-3번지 현장조사 결과, 적층식랙 (지하1,지상2,3층) 설치 확인, 지상1층 복도 너비 미확보 확인하였으며 건축법 제49조 (건축물의 피난시설 및 용도제한 등) 위반에 따라 시정명령 (사전통지) 예정.
  - 적층식 텍의 적법여부는 추후 국토교통부의 지침 시달에 따라 조치 예정
